## **INTRODUCTION**

La procédure de bien en état d'abandon manifeste au 11bis rue Jean Baptiste Clément s'inscrit dans la continuité de cette stratégie. Il s'agit de supprimer un bâtiment à l'abandon sur le quartier résidentiel de Montaud. Cette acquisition, qui sera suivie d'une démolition, contribuera à une reconquête urbaine par petits pas.

### Propriété 11bis rue Jean Baptiste Clément

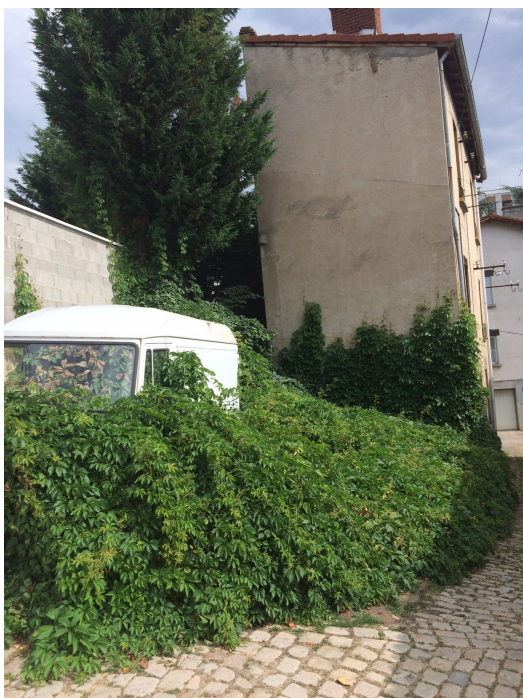
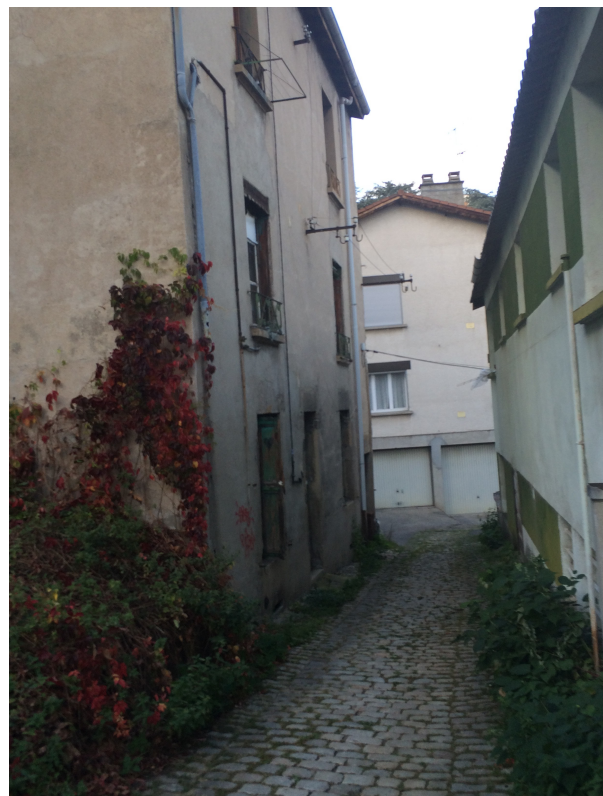
Au 11bis rue Jean Baptiste Clément est édifiée une petite maison avec un terrain attenant. Le tout forme une emprise foncière de 133m<sup>2</sup>.

La maison est édifée sur 3 niveaux de 50m<sup>2</sup> environ chacun.

Le terrain est encombré par une épave de voiture.

Le bien est ouvert aux quatre vents. Son état d'abandon perdure depuis de nombreuses années.

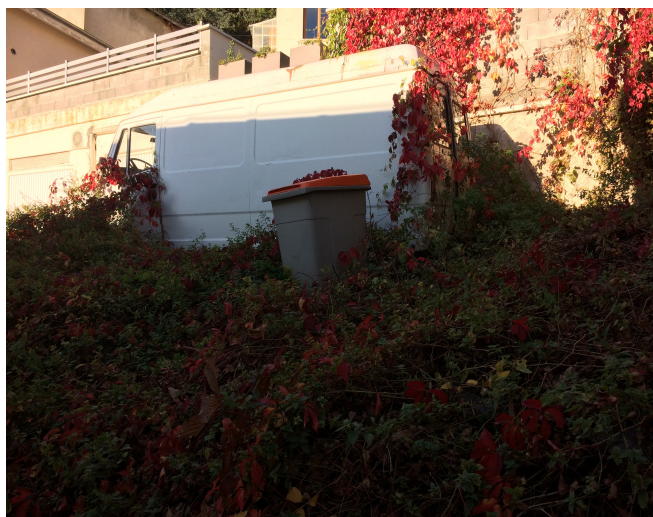
Terrain en friche avec un véhicule abandonné

- Sécuriser l'escalier menant aux étages
  - Revoir l'ensemble des canalisations de l'immeuble (Eaux pluviales et usées)
  - Faire enlever le véhicule abandonné

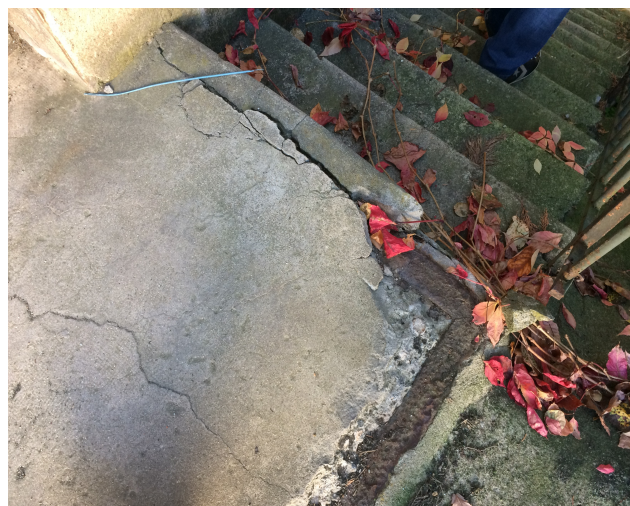
- Le pignon Nord est en très mauvais état
- De nombreuses vitres sont cassées
- Les portes d'accès à l'immeuble sont ouvertes et donnent accès à l'intérieur du bâtiment
- L'escalier permettant l'accès aux étages est en très mauvais état (fissures, ferraille apparente, garde corps fragiles ou absence)
- La cheminée en brique est en mauvais état et menace de tomber au niveau de l'impasse
- La parcelle attenante n'est pas entretenue (nombreux végétaux)
- un véhicule abandonné est présent sur cette parcelle
- des morceaux de tuiles tombent sur les garages voisins en copropriété
- Le toit n'est pas étanche
- les descentes d'eau pluviales sont cassées

Fissures importantes de l'escalier

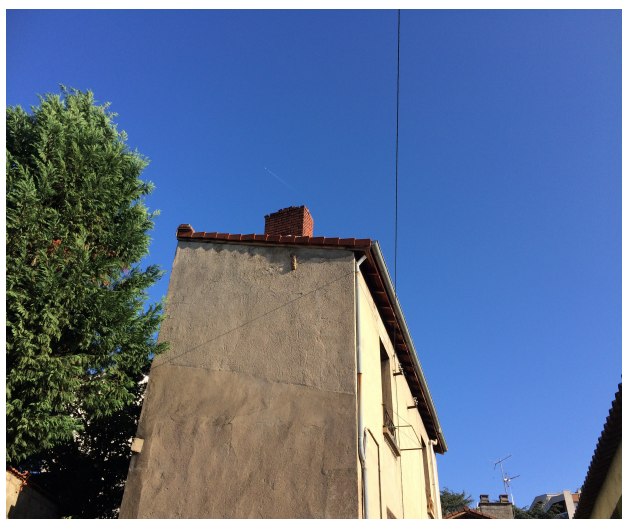
Cheminée présentant un état de péril

- Assurer une isolation de l'ensemble du bâtiment (plancher, mur et toiture)
- Assurer la sécurité et la santé du voisinage
  - Faire tomber la cheminée

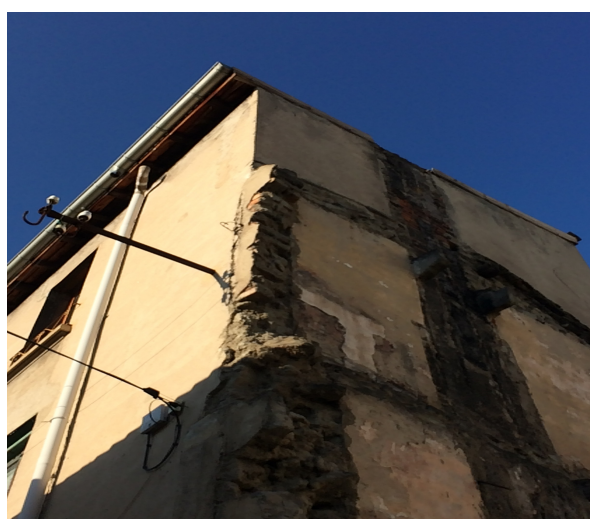
Pignon nord

- Assurer le clos et le couvert :
  - Refaire le pignon Nord
  - Changer l'ensemble des ouvertures (fenêtres et portes)
  - Faire suivre la toiture ou la changer

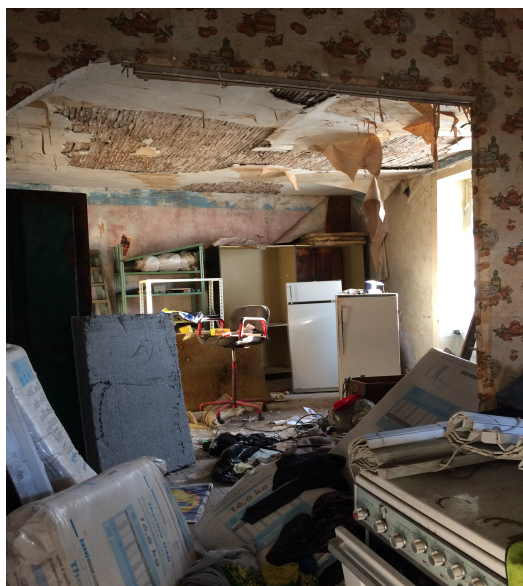
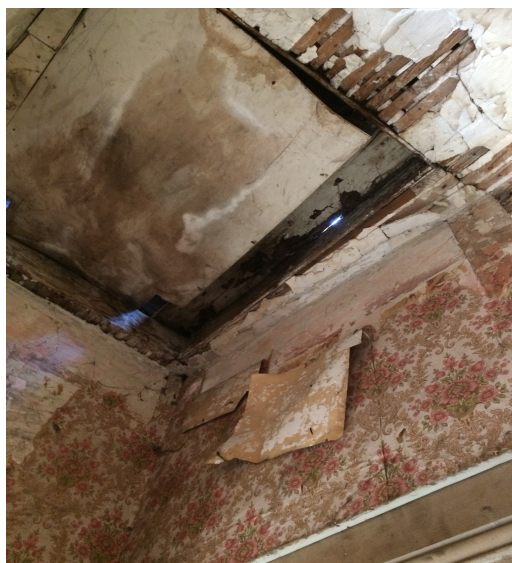
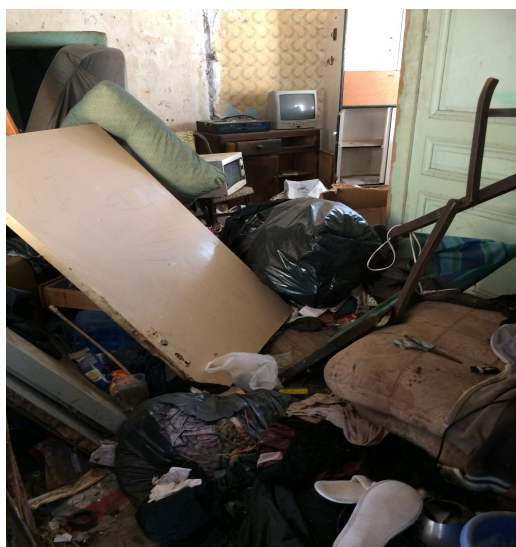
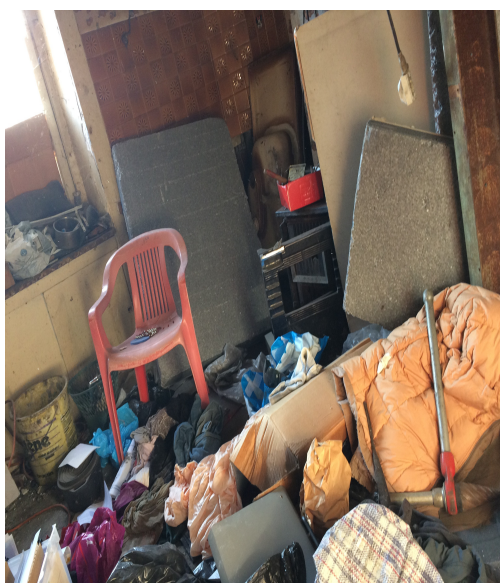
## Intérieur

- au niveau du RDC,
  - absence de plancher
  - installation électrique dangereuse
  - présence de nombreux encombrants et déchets (squats successifs)
- au niveau des étages
  - Présence de nombreux encombrants et déchets (squats successifs)
  - Traces importantes d'infiltration (lattis visibles)
  - installation électrique dangereuse
  - Solidité des planchers à vérifier au vu des nombreuses infiltrations

L'état d'encombrement important des appartements et la présence de dégâts des eaux laissent présager une atteinte à la structure de l'immeuble.

- Entretien de la parcelle
- Assurer la sécurité et la santé des occupants
  - débarrasser les encombrants et les déchets de l'ensemble de l'immeuble
  - Refaire un plancher au RDC

- Vérifier l'ensemble des planchers et plafonds
  - Réagencer l'ensemble des pièces d'habitation
  - Créer des salles de bain et WC
  - Refaire les installations électriques
